Einsturz: Zukunft des Gebäudes ungeklärt

UNGLÜCK Pächter und Verpächter in Bedekaspel schieben sich gegenseitig die Verantwortung zu

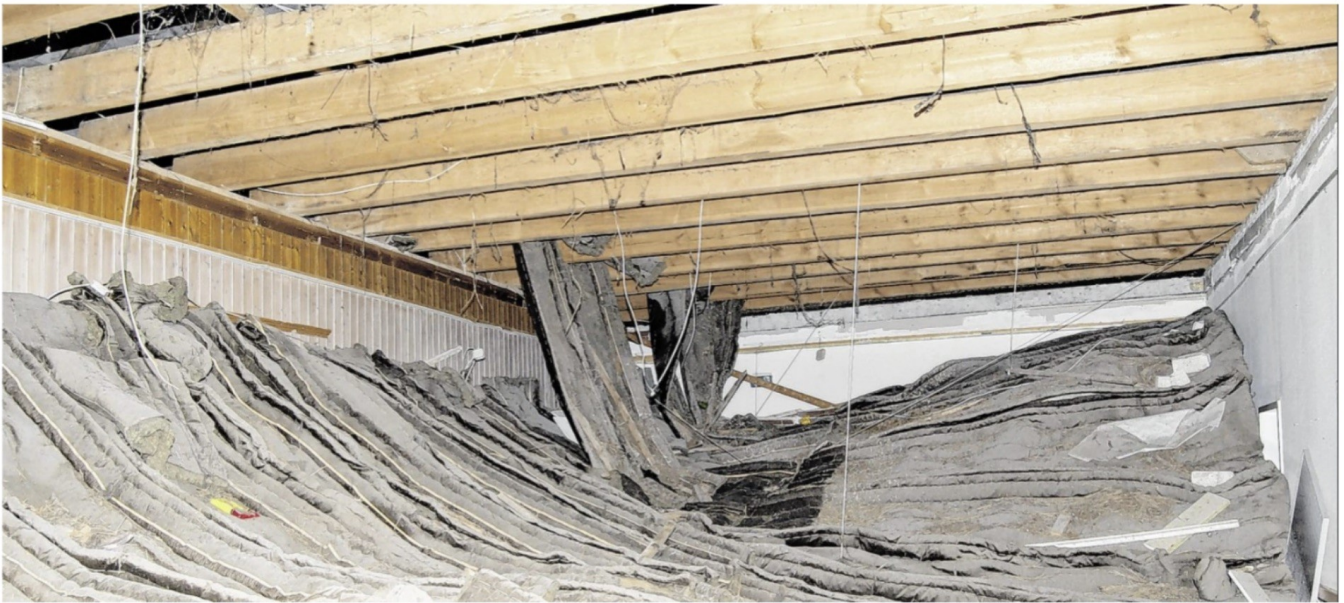
Die nachträglich eingezogene Zwischendecke machte sich am vergangenen Donnerstag selbstständig.

Warum die Zwischendecke herabgestürzt ist, bleibt vorerst unklar. Die OBW sucht mit Sachverständigen nach der Ursache. Morsche Balken schloss Geschäftsführer Zirpins als Ursache aus. „Das hätte überall passieren können bei einer Decke, die so alt ist.“ Das genaue Alter der Zwischendecke kennt Zirpins nicht. Als die OBW das Gebäude 1986 von der Kirche gepachtet habe, sei sie schon da gewesen. Bei dem Ge-

An dem Gebäude seien seit 1986 „in enger Abstimmung mit behördlichen Stellen und durch Fachfirmen fortlaufend Sanierungs- und Reparaturarbeiten“ ausgeführt worden, heißt es in einer Mitteilung der OBW von Montag. „Zuletzt waren Risse aufgetaucht, die auf Absackungen hindeuteten und die die OBW gemeinsam mit Fachleuten im Oktober 2018 begutachtet hat.“

Die Risse seien mit sogenannten Gipsmarken versehen worden, um die Entwicklung zu beobachten. „Eine unmittelbare Gefahr ging davon aber auch nach Ansicht der Fachleute nicht

Der Baufachberater des THW Aurich, der an der Unglücksstelle im Einsatz war, ist anderer Meinung: Sebastian Wolff hatte Schäden am Fundament als Unglücksursache genannt. Diese seien durch Setzungen verursacht worden. Der moorige Untergrund gebe allmählich nach. Dies sei ein schleichender Prozess, der zu Schäden am Mauerwerk und am Fundament führe – was bei alten Gebäuden in dieser Gegend nichts Ungewöhnliches sei.
